ASOCIACIÓN VECINAL LA RUBIA

RESUMEN

El monumento al cine, ubicado en el barrio de La Rubia, es una de las obras más representativas del artista Dennis Oppenheim. Desde su instalación, ha sido un referente cultural y artístico en la ciudad, convirtiéndose en un símbolo para los vecinos y los amantes del arte contemporáneo. Sin embargo, a pesar de su importancia, la obra lleva más de 25 años sin recibir ningún tipo de mantenimiento, limpieza o restauración, lo que ha provocado un deterioro evidente en su estructura y apariencia.

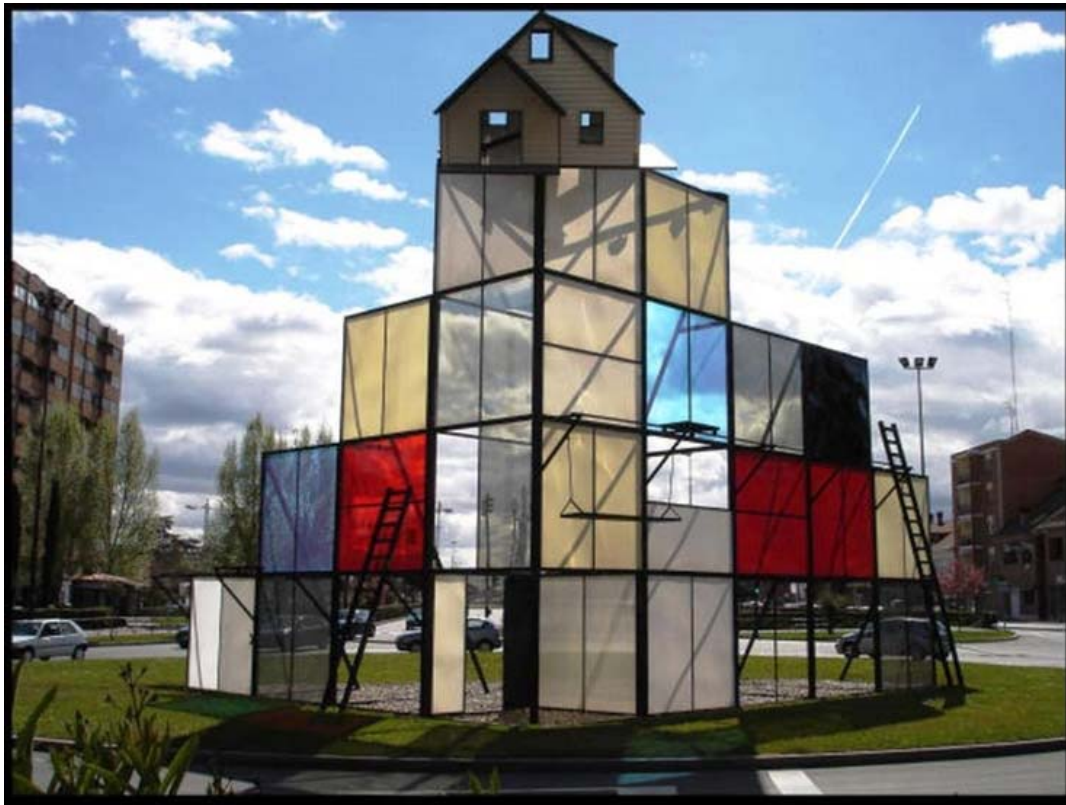
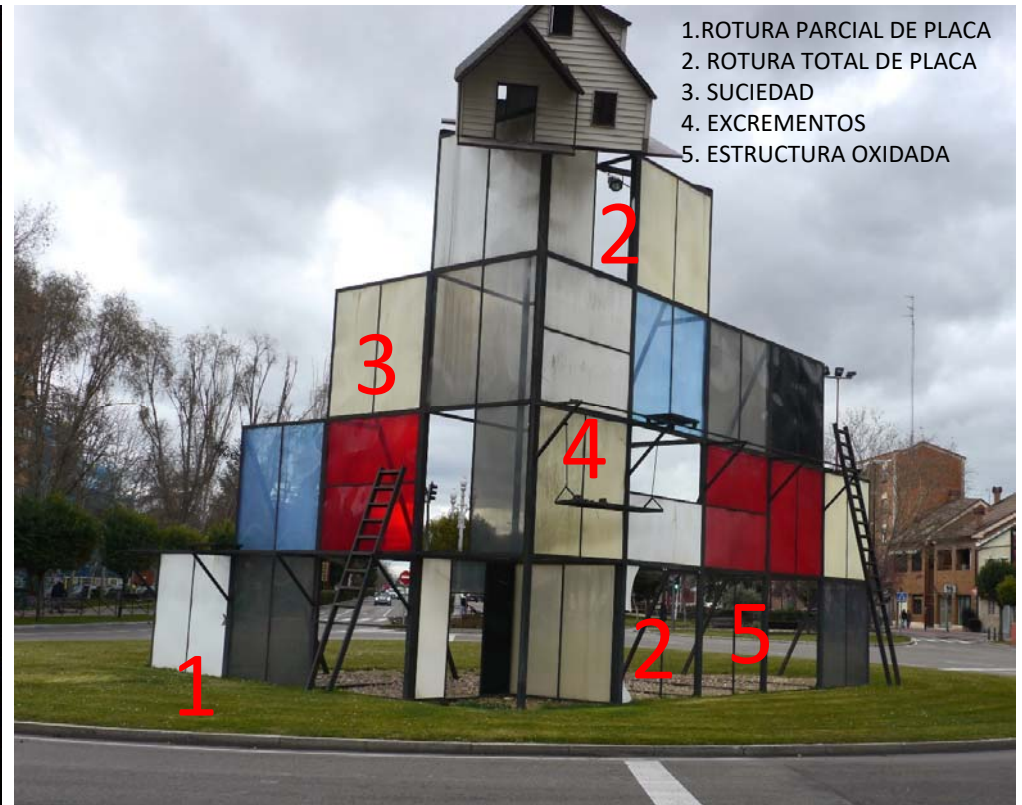
ESTADO INICIAL ESTADO ACTUAL

1. ROTURA PARCIAL DE PLACA
2. ROTURA TOTAL DE PLACA
3. SUCIEDAD
4. EXCREMENTOS
5. ESTRUCTURA OXIDADA

A pesar de este estado de abandono, el proceso de restauración no parece presentar grandes dificultades técnicas. Según se desprende de este informe, las intervenciones necesarias son relativamente sencillas y su coste debería ser fácilmente asumible por las entidades responsables de su mantenimiento. Una limpieza profunda, la reposición de las placas dañadas y una nueva capa de pintura en la estructura metálica serían suficientes para devolverle al monumento su aspecto original y garantizar su conservación a largo plazo.

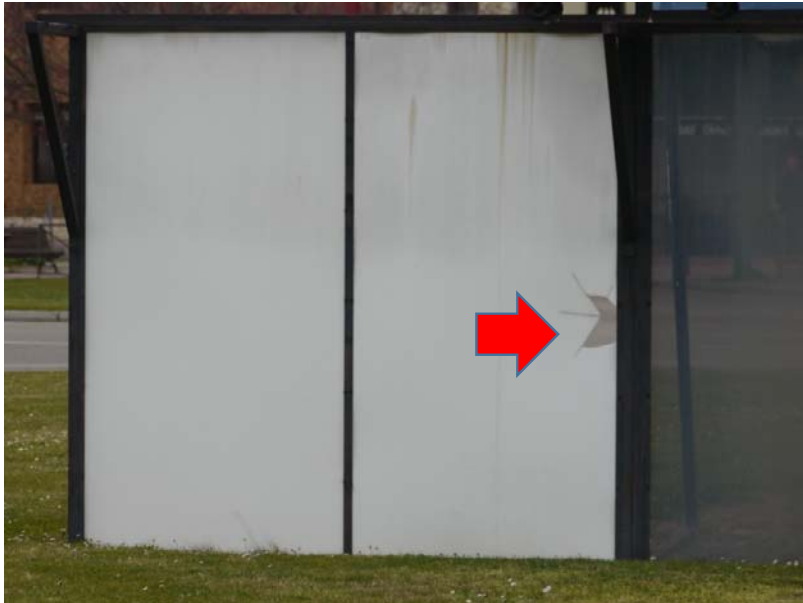
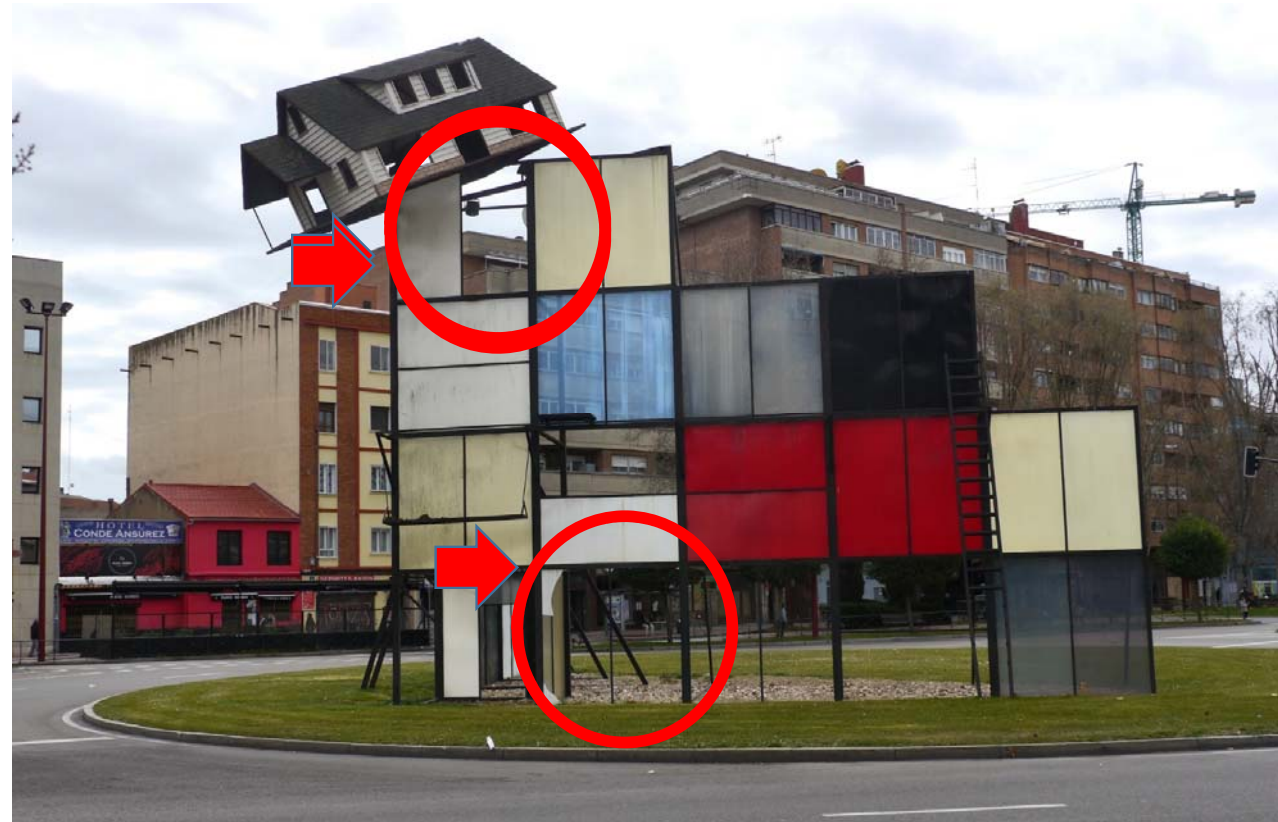
ROTURAS

Dos placas de policarbonato han desaparecido por completo, dejando visibles los soportes o anclajes donde deberían estar fijadas. Además, otra placa presenta una rotura significativa, lo que podría provocar un mayor deterioro con el tiempo si no se interviene a tiempo. La falta de estas piezas altera la composición visual de la obra.

1. ROTURA PARCIAL DE PLACA
2. ROTURA TOTAL DE PLACA

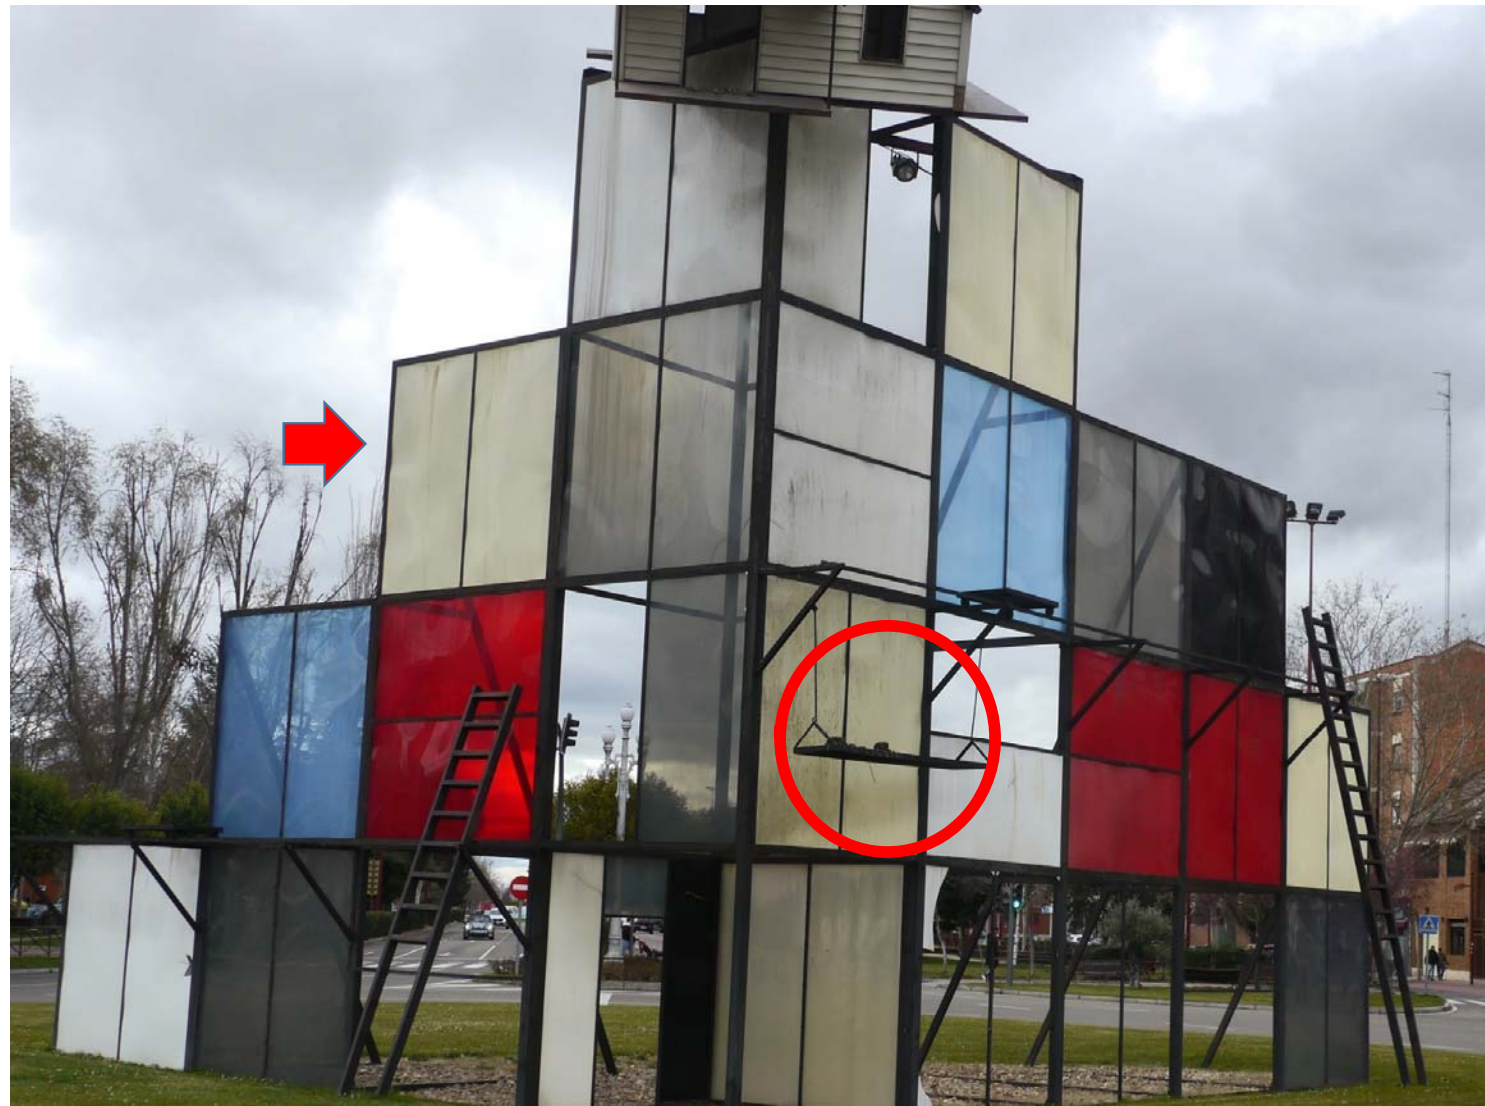
SUCIEDAD

Todo el monumento presenta numerosas marcas de suciedad en forma de churretones y excrementos de aves, lo que afecta gravemente su apariencia y contribuye a su deterioro progresivo. La acumulación de estos residuos no solo ensucia la superficie, sino que también puede provocar daños en los materiales, especialmente en las zonas metálicas, donde la acidez de los excrementos favorece la corrosión.

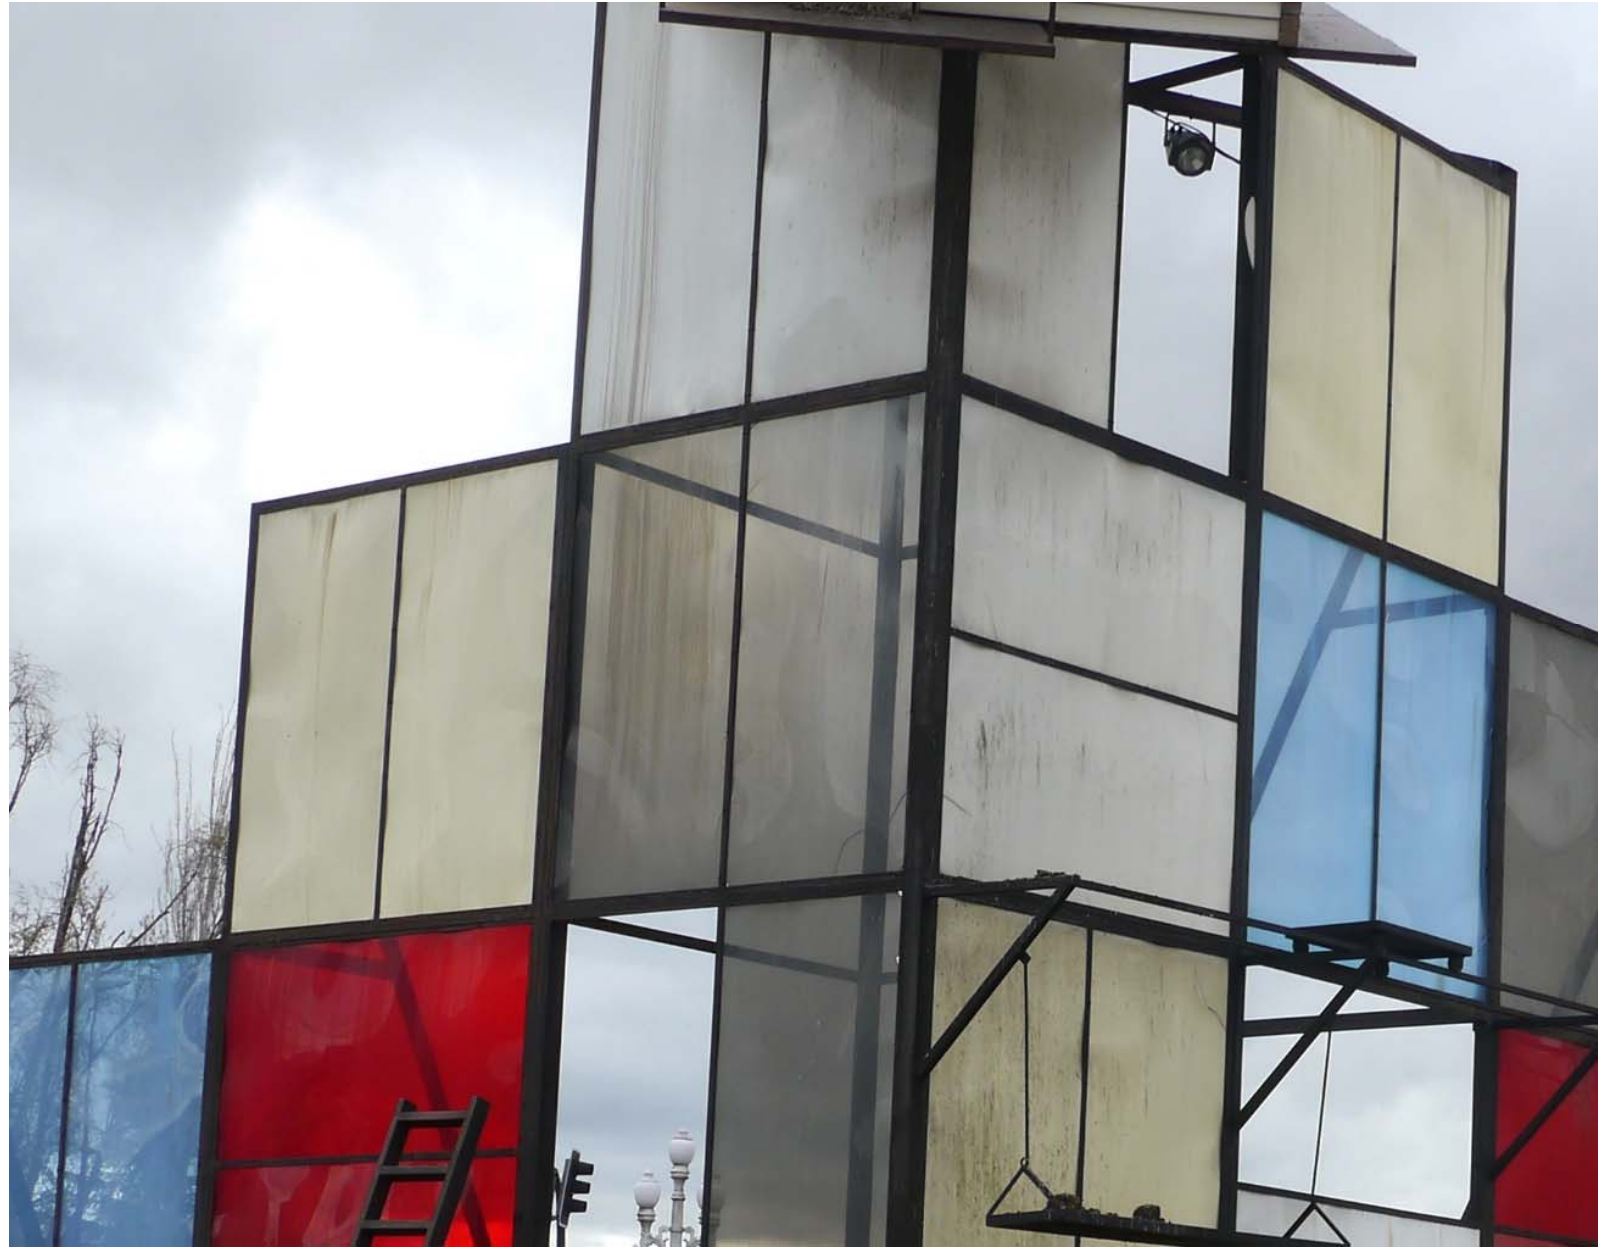
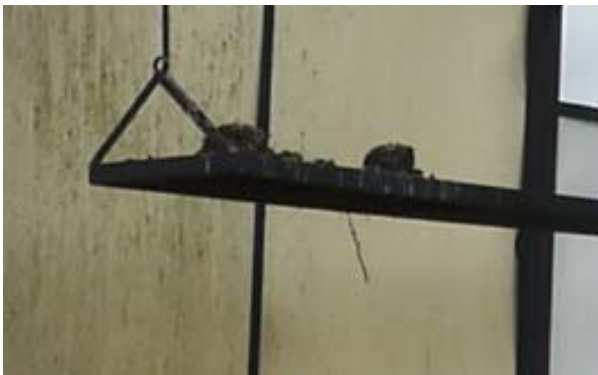
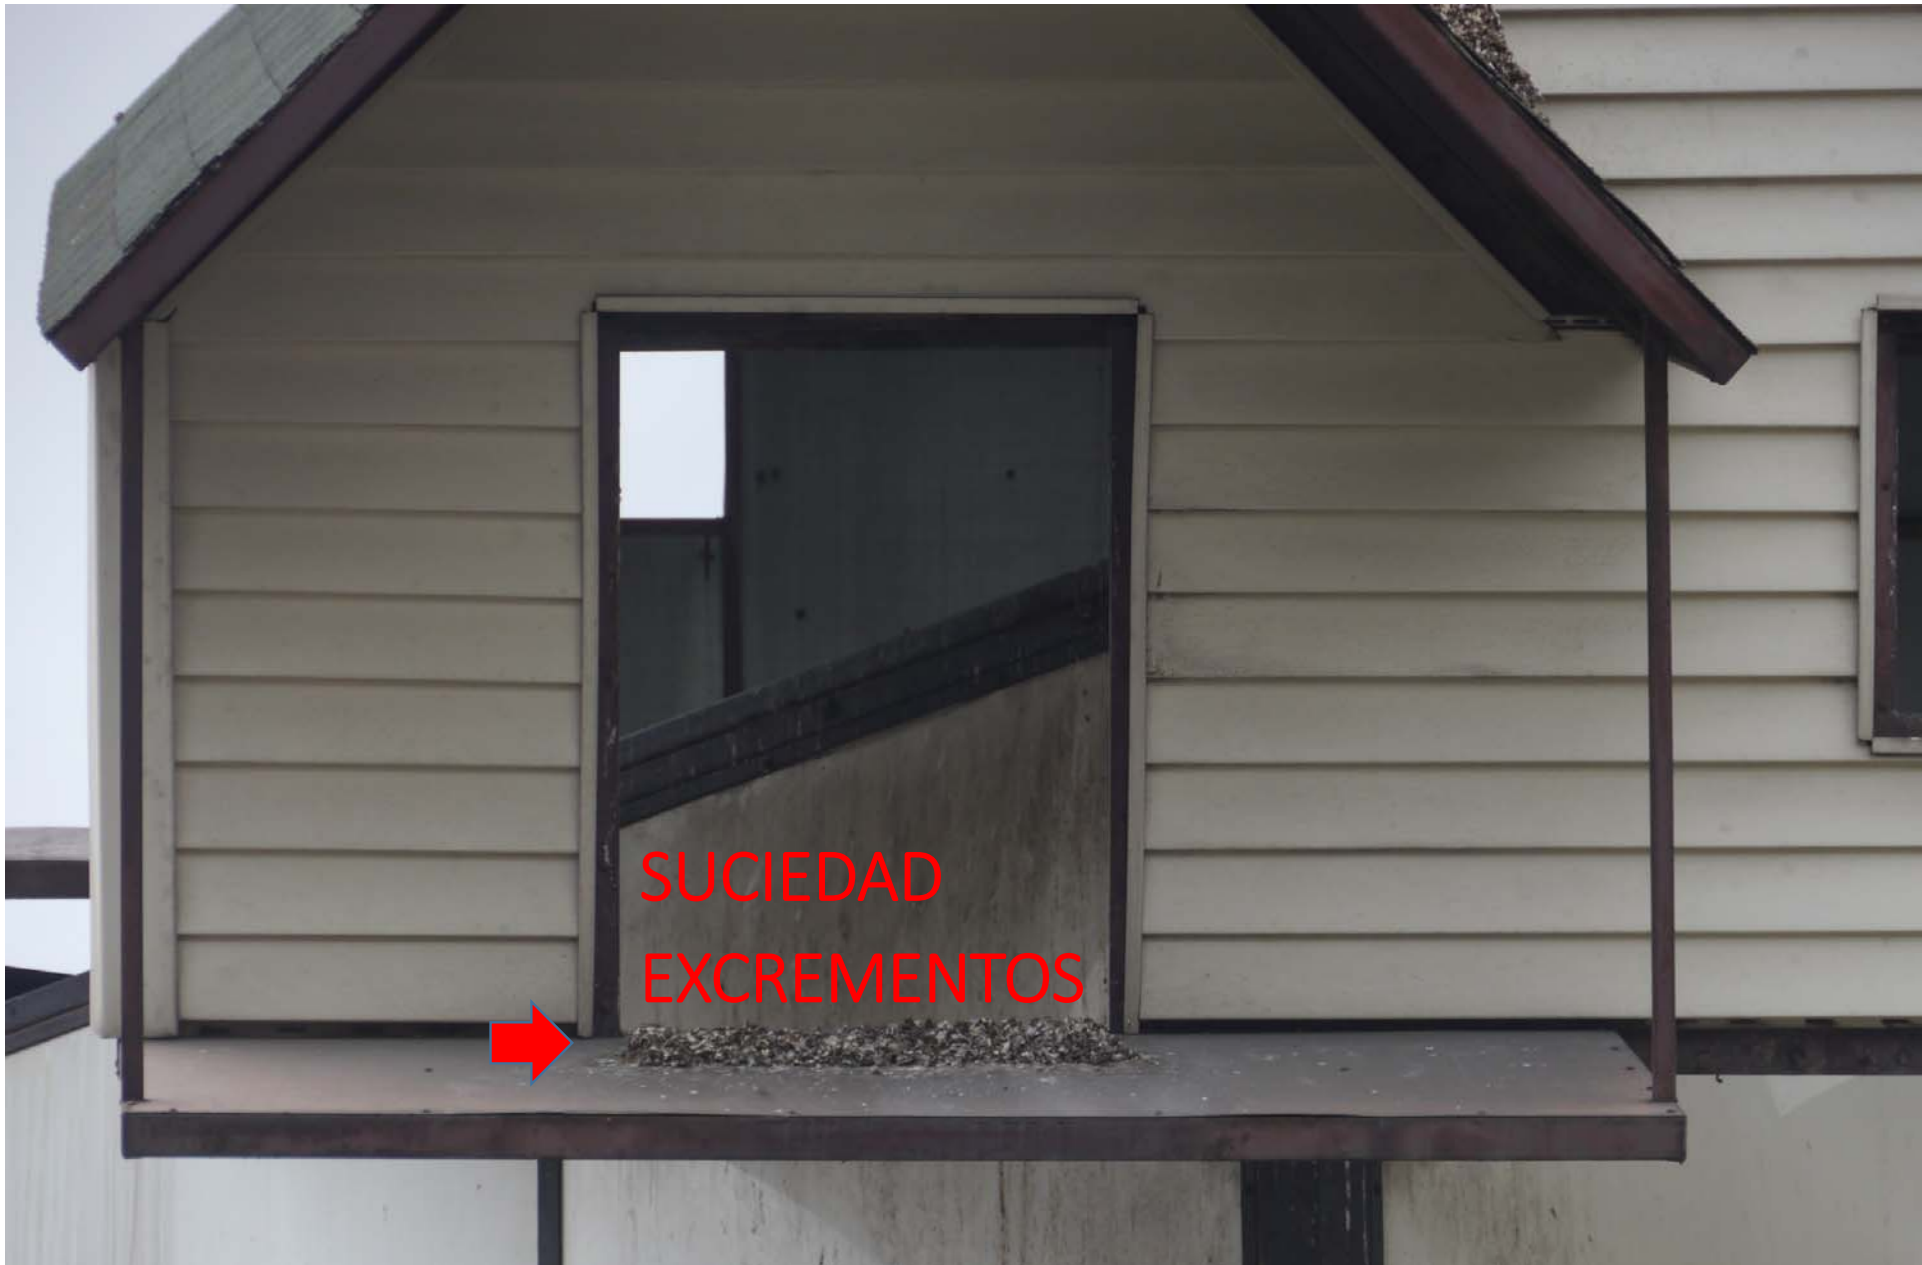
La falta de limpieza y mantenimiento ha permitido que estas manchas se adhieran firmemente, requiriendo una intervención específica para su eliminación sin comprometer la integridad de la obra

SUCIEDAD
EXCREMENTOS

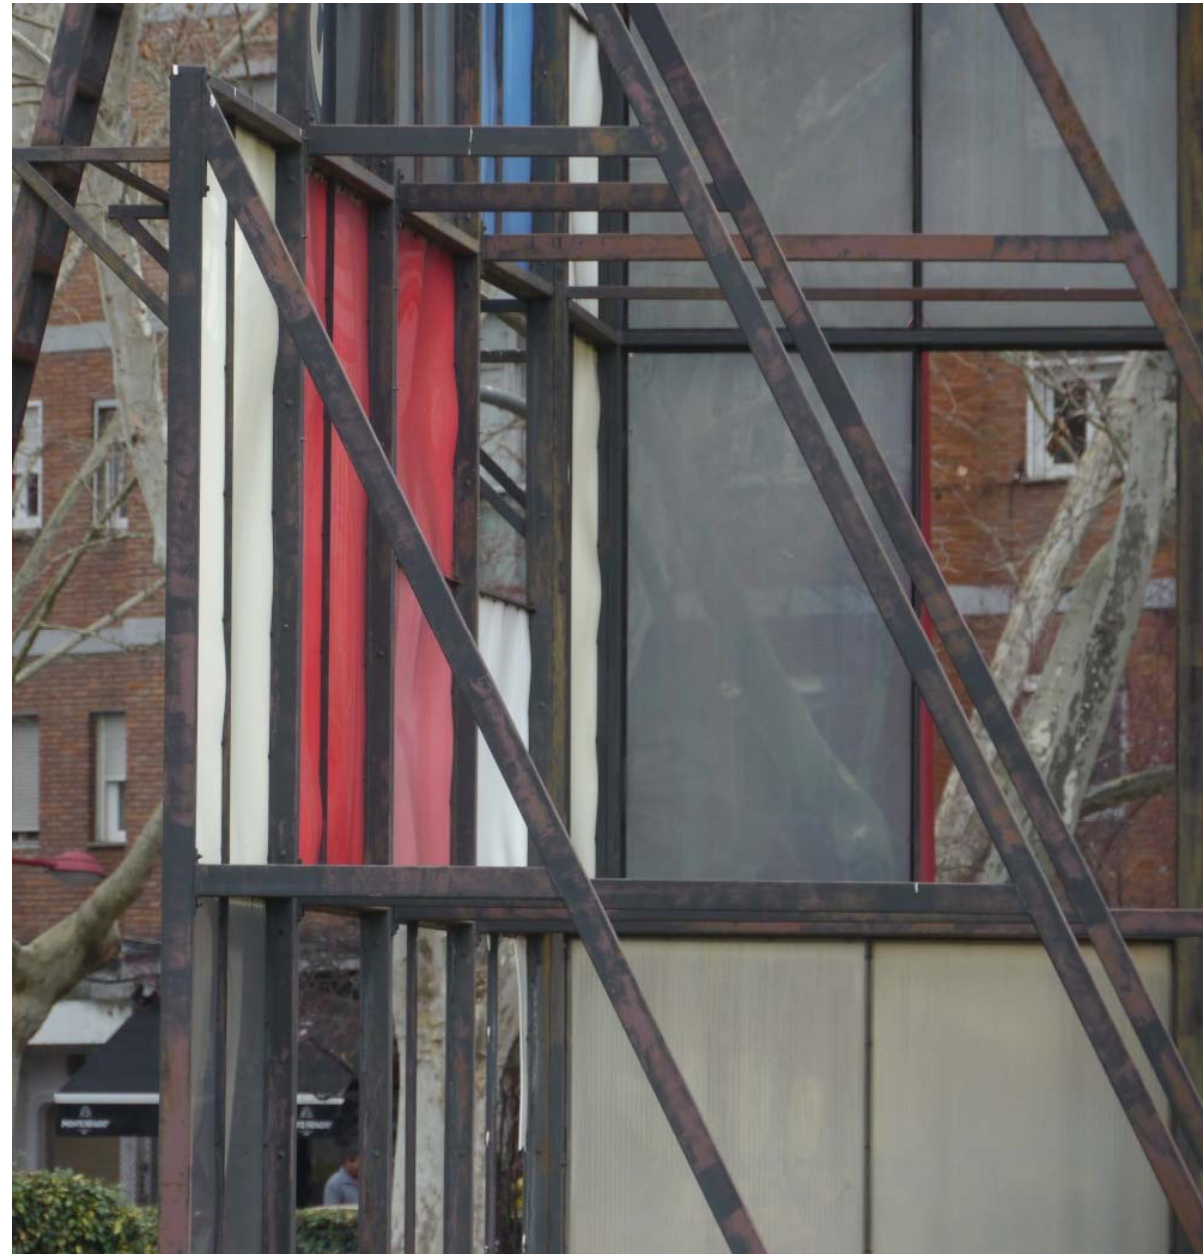
PINTURA.

La falta de pintura en la estructura metálica del monumento está generando un problema de oxidación generalizada que afecta principalmente a la estética de la obra. La pintura, que originalmente actuaba como una capa protectora, ha desaparecido en varias áreas, dejando la superficie metálica expuesta a los agentes climáticos. Estos factores provocan la aparición de óxido aumentando el riesgo de corrosión en partes clave. Es crucial realizar un repintado adecuado para preservar tanto la seguridad como el valor estético de la obra. Además, la aplicación de una nueva capa de pintura no solo restauraría su apariencia original, sino que también actuaría como barrera contra el daño futuro, extendiendo la vida útil del monumento.
